# Bauschäden im Fokus

## Feuchtigkeit an der Kelleraußentreppe

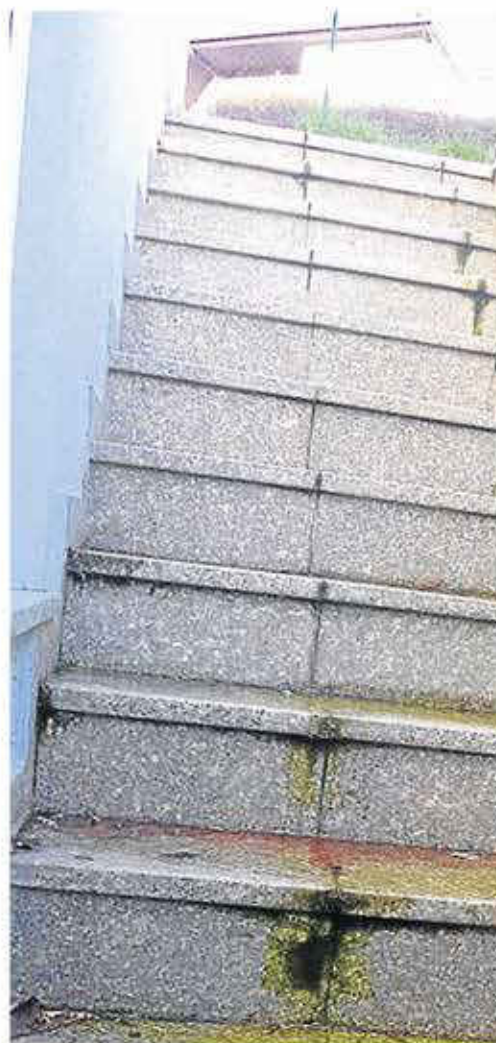
Ein Blick auf die angrenzende Kelleraußentreppe mit auch dort sichtbaren Vergrünungen und Putzausblühungen oberhalb des Treppenlaufes, verbunden mit sichtbaren Kalkausscheidungen (Calciumhydroxid) an Belagsfugen, offenbarte die Ursache. Ein Blick durch eine zufällig vorhandene Revisionsöffnung in den Hohlraum unter dem Treppenlauf zeigte deutliche Wasserdurchtritte an den Randfugen des Treppenlaufes, vorhandene Schalungsreste und Pfützenbildung auf der Bodenplatte. Eine fehlende Abdichtung der Treppe an der Oberfläche und den seitlichen Wandanschlüssen sowie ein ungeeigneter Ablauf in der Podestplatte vor der Kellertür waren die Ursachen für diese Schadensbilder.

Bei der Erstbesichtigung zeigt sich das ganze Schadensbild an der Treppe.

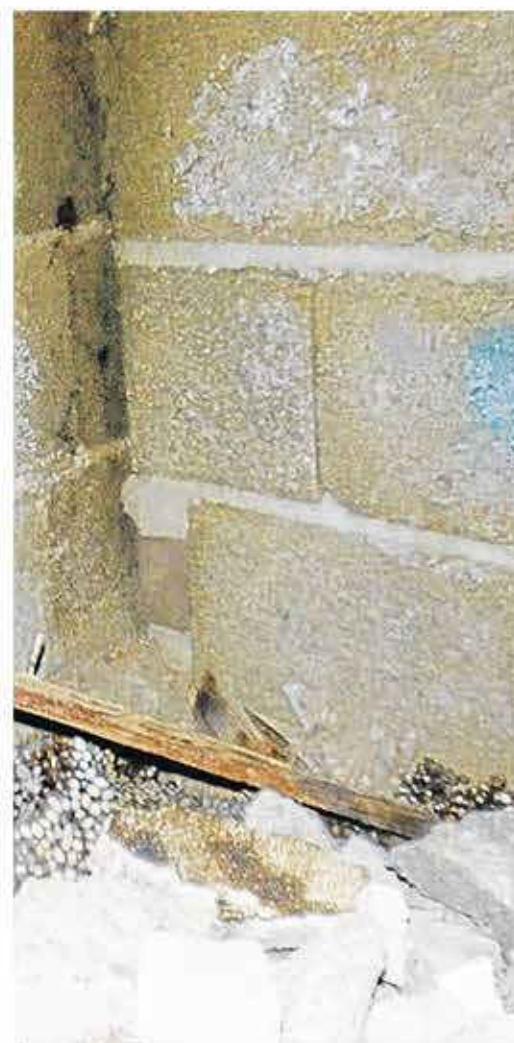
Ein Blick durch die Revision in den Hohlraum unter dem Treppenlauf zeigt die Feuchtigkeit.

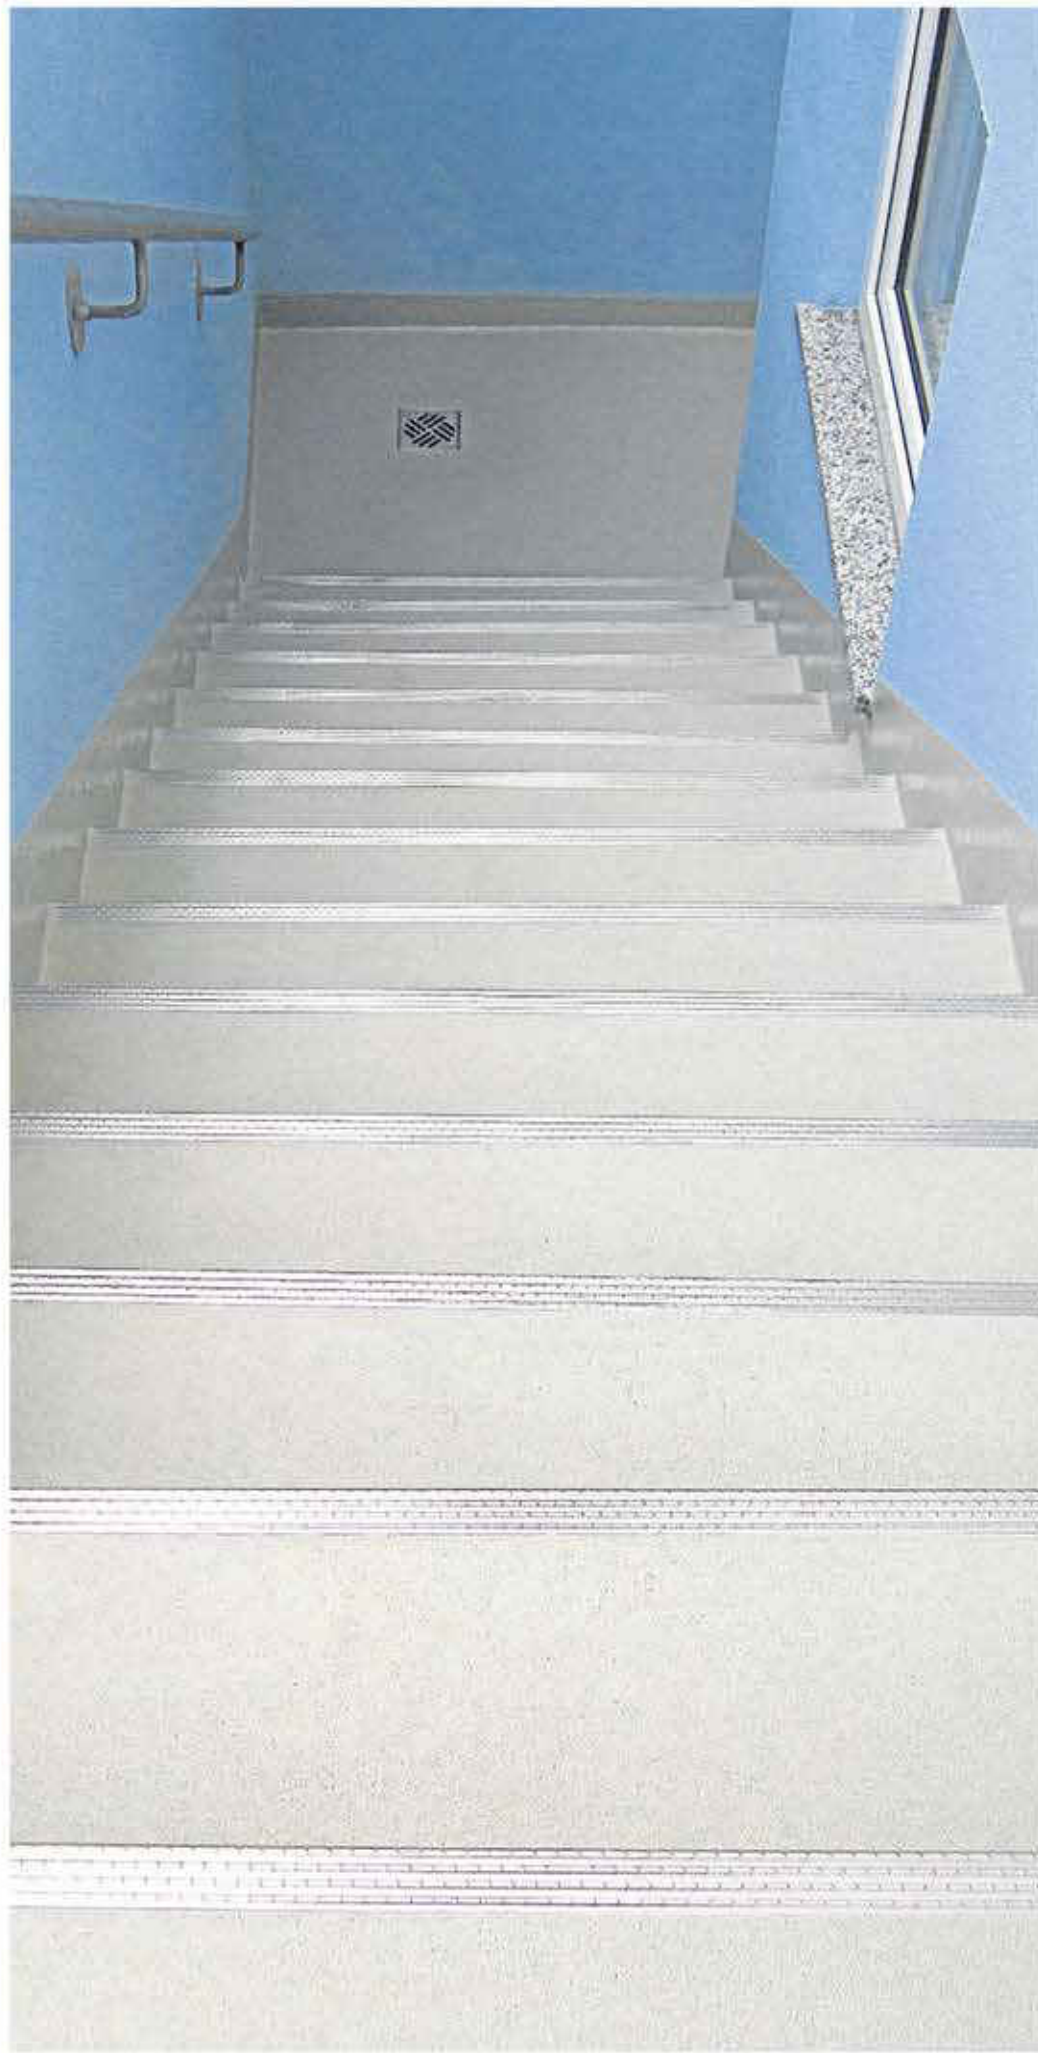
Nach den Arbeiten erstrahlt die Treppe in neuem Glanz.

Als nachträgliche Lösungsmöglichkeit hat sich die Verwendung von Flüssigkunststoff im System mit Abdichtungs- und Dekorschicht als dauerhafte Abdichtung an der Oberfläche bewährt. Die Abdichtung wird auf einem Estrichneuaufbau mit Höhenausgleich und Gefällegebung mit seitlichen Aufkantung ausgeführt. Ergänzend schützende Stufenkanten aus Edelstahl und ein systemgerechter Ablauf runden die qualitativ hochwertige und

ästhetisch ansprechende Ausführung ab. Die Ausführung entspricht den DIN-Anforderungen und erfolgt nahtlos mit eingelegter Vliesarmierung. Beachtet werden muss jedoch die Rutschsicherheit, die bei Kelleraußentreppe gemäß einem Gutachten des „Deutschen Instituts für Treppensicherheit“ in Augsburg der Rausigkeit R 11 oder R 10 entsprechen sollte. Dies ent-

spricht einer Quarzkorn-einstreuung an der Oberfläche von circa 0,2 bis 0,6 Millimeter, alternativ Quarzkorn-einstreuung an der Oberfläche 0,7 bis 1,2 Millimeter (R 12).
