Nachträgliche Abdichtung von Hausanschlüssen/Durchdringungen

Expertentipp: Drei Falllösungen

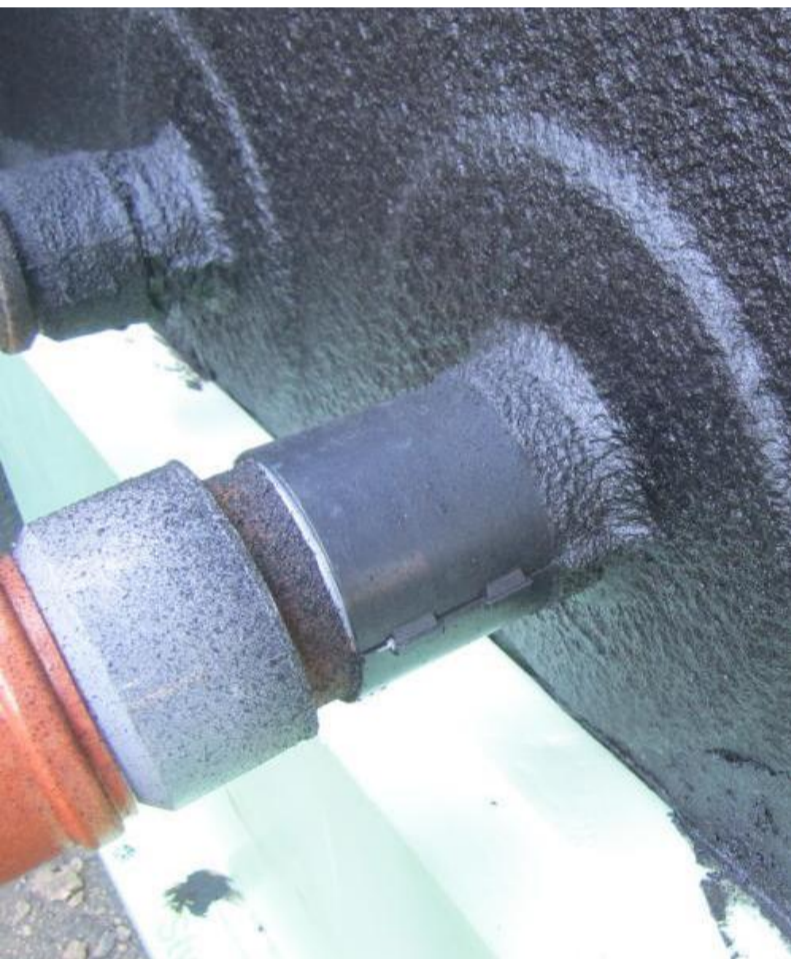
An Kelleraußenabdichtungen stellen die fachgerechte Detailabdichtung von Durchdringungen in Form von Hausanschlussleitungen oder Abwasserleitungen besondere Anforderungen an die Ausführenden. Es handelt sich hierbei in der Regel um Medienrohre wie Wasser-/Abwasser-, Gas-, Stromanschluss-, Fernwärmeleitungen sowie Telekommunikationsanschlüsse. An einem größeren Objekt kam es im Laufe der Jahre immer wieder zu eindringendem Wasser durch die ursprüng-

lich als WU-Konstruktion geplanten Betonaußenwände. Eine der Schwachstellen in der Konstruktion waren Rohrdurchführungen in den Außenwänden, die zum Zeitpunkt der Herstellung nicht fachgerecht abgedichtet wurden.

Fall 1: Im Rahmen der Gesamtinstandsetzung wurde bei der Kelleraußenabdichtung die Rohrflansche von außen mit kunststoffmodifizierten Bitumendickbeschichtungen eingeklebt.

In diesem Fall wurden im Rahmen der Gesamtinstandsetzung der Kelleraußenabdichtung mit kunststoffmodifizierten Bitumendickbeschichtungen nachträglich Rohrflansche von außen mit in die Dickbeschichtung eingeklebt.

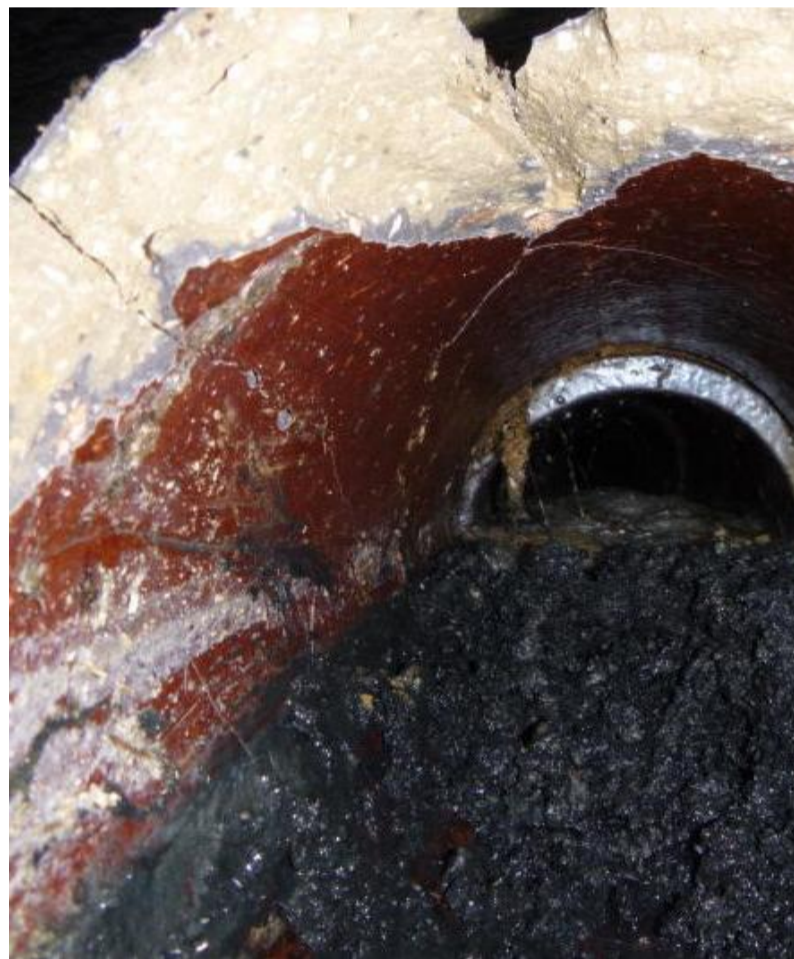
An einem älteren Wohnhaus kam es durch einen Steinzeug-Rohrbruch und Setzungen zu Wurzeleinwuchs und Erdeinspülungen. Zu bemerken ist hier, dass Steinzeug-Rohrübergänge bis circa 1965 vornehmlich durch handwerklich hergestellte Teerstricke, Lehm oder Mörtel abgedichtet wurden. Sie sind heute meist undicht und führen zu den angesprochenen Schadensursachen. Zur Schadensbeseitigung wurden

Fall 2: Alte beschädigte Steinzeugrohre werden durch Kunststoffrohre ersetzt. Die Anschlussabdichtung wird als umlaufender Kehlanschluss mit kunststoffmodifizierten Bitumendickbeschichtung hergestellt.

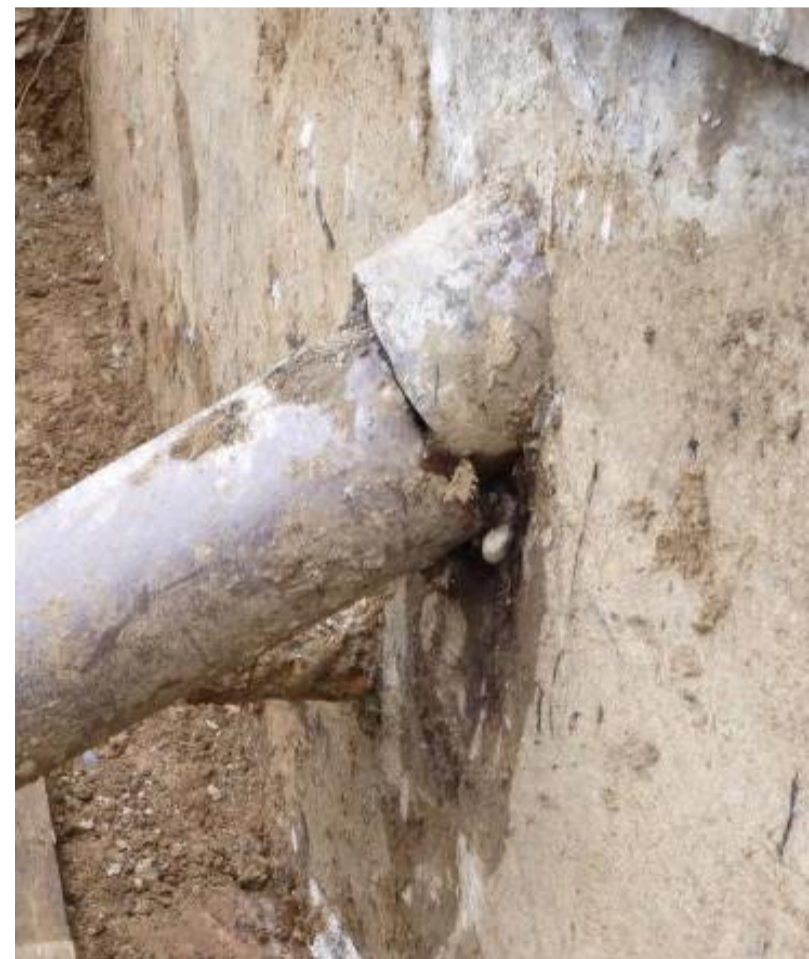
Fall 3: *Mauerwerk, Abdichtung von innen*

Schadensursache

konnte ein

nicht abgedichteter

Zwischenraum

zwischen Medien-

und Wandfutterrohr identifiziert werden. Der lediglich vermörtelte Zwischenraum wurde ausgeräumt und die Anschlussflächen gereinigt. Aufgrund der geringen Feuchtebelastung wurde eine für solche
