Nachträgliche Kelleraußenabdichtungen lohnen sich auch bei älteren Gebäuden

Expertentipp gibt einen Einblick in die Arbeiten, wenn die Außenabdichtung eines Kellers wieder instand gesetzt wird

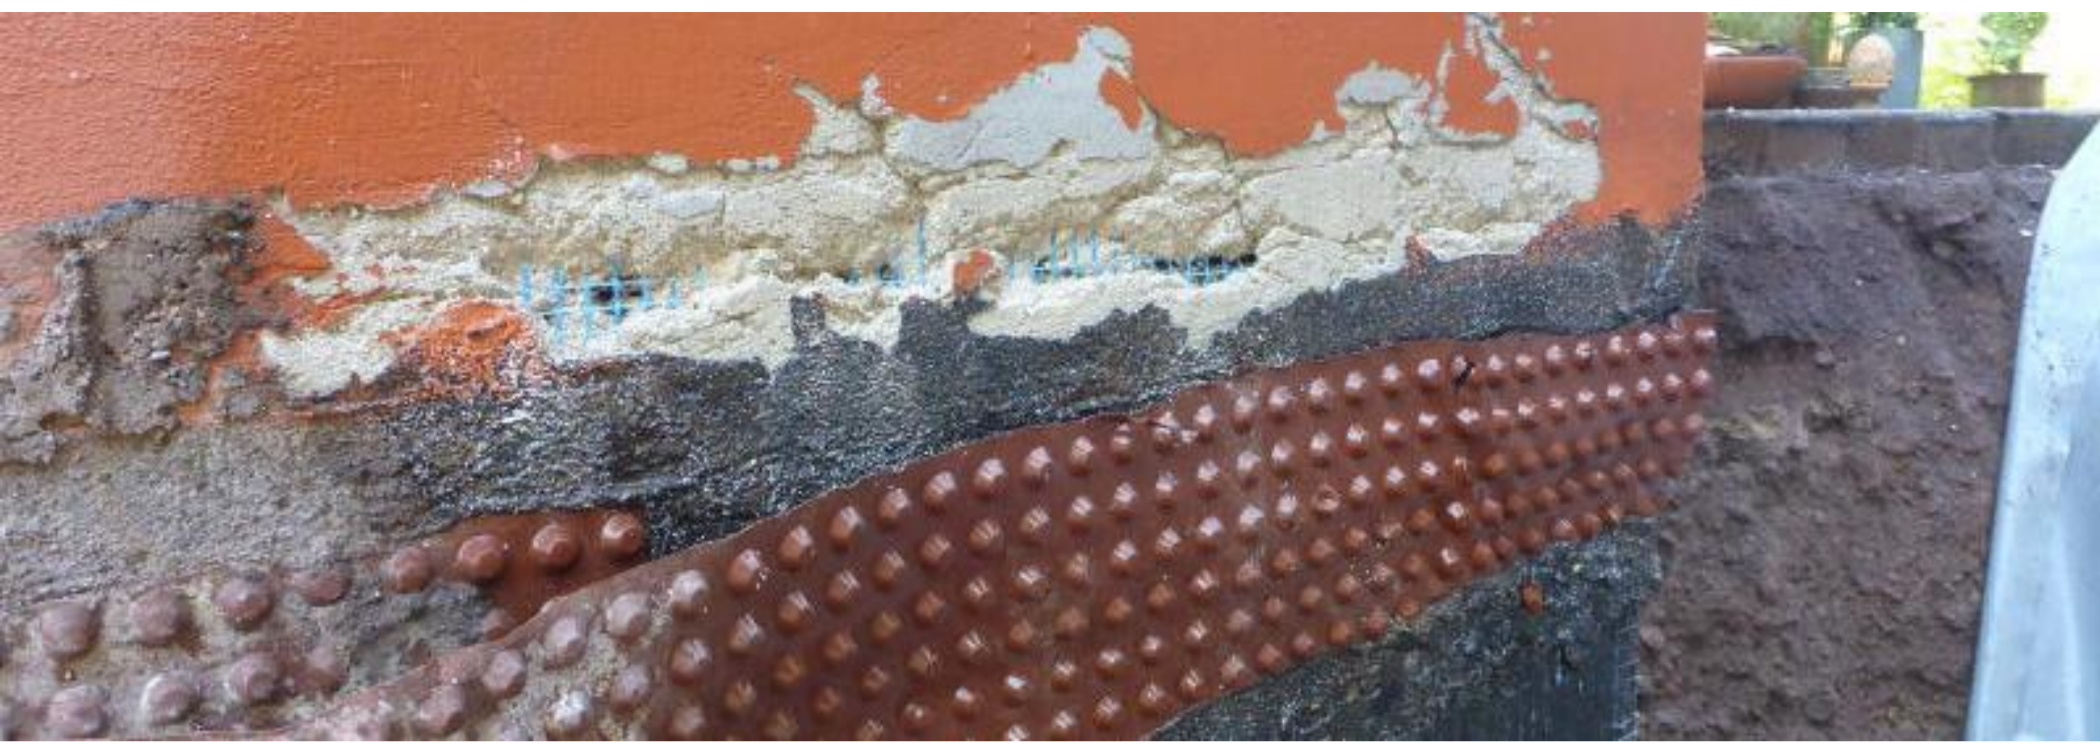
Solche Sockelschäden entstehen bei fehlenden Anschlussabdichtungen und ungeeigneten Sockelputzen.

An einem Wohnhaus aus den 90igern kam es hangseitig schon seit langer Zeit zu Putzausblühungen und Aussalungen auf der erdberührten Kellerinnenseite (Bild unten). Von außen waren starke Sockelschädigungen zu sehen (Bild oben). Derartige Schadensbilder deuten auf mangelhaft ausgeführte Kelleraußenabdichtungen hin und entstehen in der Regel über einen langen Zeitraum. Die Außenabdichtung war mit einer Bitumendickbeschichtung (PMBC - Kunststoffmodifizierte Bitumendickbeschichtung) ausgeführt worden. Für diesen Fall kam nur eine Abdichtungssanierung von außen in Frage.

Der Gebäudesockel (Bild oben) war stark geschädigt. Die Gründe hierfür lagen in

der ungeeigneten Sockelputzwahl und dem nicht fachgerecht hergestellten Abdichtungsübergang gemäß DIN 18195 T.4. Die vorgestellte Noppenbahn ohne Gleitschicht durch den Außenanlagenbauer wurde zudem in die frisch aufgezoogene KMB-Abdichtung gedrückt, was zu einem Durchstanzen der Abdichtung geführt hat. Es fehlte die eigentliche Abdichtung bis mindestens 300 Millimeter über Geländehöhe hinter der Putzschicht nach DIN 18195 T. 4. Im Endzustand darf dieser Wert das Maß von 150 Millimeter nicht unterschreiten. Gemäß der Richtlinie Fassadensockelputz/Außenabdichtung ist an der Schnittstelle Sockel zum erdberührten Bereich/Außenanlage der Sockelputz bis circa 50 Millimeter über Geländeoberfläche durch geeignete Abdichtungsmaßnahmen (zum Beispiel mit mineralischen, flexiblen Dichtungsschlämmen oder bitumenfreien Dickbeschichtungen) zu schützen. Der Sockelputz selbst muss ausreichend wasserabweisend und auf das vorhandene Außenmauerwerk abgestimmt sein. Im vorliegenden Fall konnte Feuchtigkeit in die mit ungeeignetem Leichtunterputz ausgeführte Sockelzone eindringen. In Frost-Tau-Wechselperioden vergrößert sich eingelagerte Feuchtigkeit um circa neun Prozent und führt durch den Kristallisationsdruck des gefrorenen Wassers zu Absprengungen an Putzflächen- und Farbbeschichtungen.

Reinigung der Abdichtungsflächen alle Übergänge wie zum Beispiel der Sohle-/Wandübergang nach Detailvorgabe des Sachverständigen instand gesetzt. Ebenso wurde der ungeeignete Sockelputz bis circa 30 Zentimeter hoch über Gelände eingeschnitten und entfernt. Die vorhandene Abdichtung konnte aufgrund der guten Anhaftung zum Untergrund verbleiben. Das sichtbare Putzgewebe wurde wo es möglich war entfernt und in der Gesamtfläche mit einer multifunktionalen KMB-Abdichtung überspachtelt. Die eigentliche Abdichtungsschicht wurde anschließend ganzflächig neu in drei Millimeter Trockenschichtdicke aufgebracht. Die Abdichtung wurde bis 30 Zentimeter über Gelände geführt. Danach wurde der Sockelputz erneuert und an der Vorderseite bis 50 Millimeter über Gelände Höhe abgedichtet mit Abdichtungsanschluss an die senkrechte Kellerabdichtung. Danach erfolgte das Verkleben der Perimeterdämmung mit gleichem Material wie die 2 K - KMB-Abdichtung. Vor der Perimeterdämmung wurde eine Noppenbahn mit aufkaschiertem Filtervlies mit oberem Abschlussprofil als senkrechte Flächendränung und zum Schutz vor Erd- und Wurzelbewegungen angebracht.

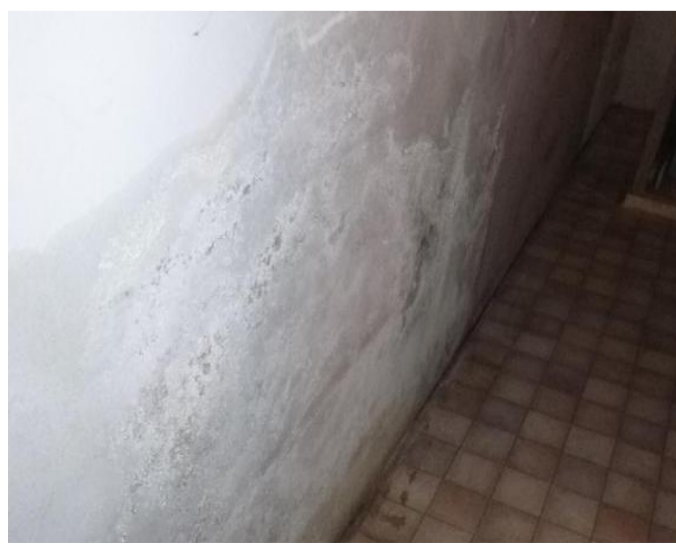
Putzausblühungen und Aussalungen auf der erdberührten Kellerinnenseite weisen auf eine nicht vorhandene oder beschädigte Kelleraußenabdichtung hin. Fotos: Georg Neu GmbH
