Bauschäden im Fokus

Nachträgliche Sockelinstandsetzung

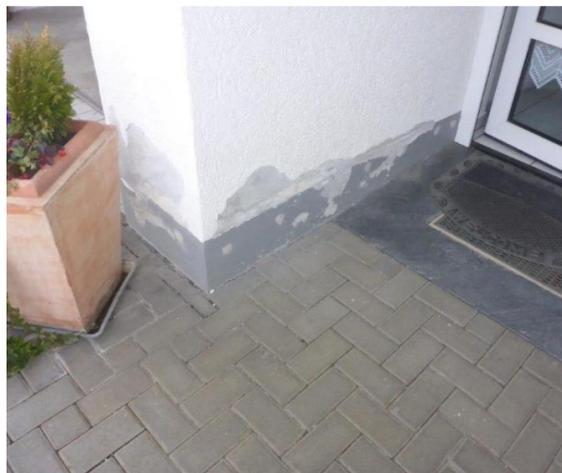
die Sockelflächen schon seit einigen Jahren im Bereich des Hauszuganges und um die Garagenzufahrt stark geschädigt. Die Fassadenfarbe löste sich von den Sockelflächen und es kam zu Putzabplatzungen bis in Höhen von etwa 60 Zentimetern. Die Oberputzschicht löste sich ebenfalls ab.

schen Widerstandsmessgerät zeigten an verschiedenen Stellen unter Einsatz des Tiefsensors erhöhte Feuchtigkeit im Wandbildner des Sockels an. Eine Probeöffnung an der Sockelputzfläche offenbarte die vorhandenen Mauer-Sperrlagen sowohl oberhalb der Sohlplatte wie auch oberhalb der ersten Mauerschicht gemäß der Abdichtungsnorm. Eine nachträgliche Horizontalsperre durch Injektion war also völlig unnötig und ohne entsprechende Voruntersuchungen ausgeführt worden.

Die tatsächliche Schadensursache lag in der kapillar aufsteigenden und seitlich eindringenden Feuchtigkeit in die erdberührte, nicht abgedichtete und zudem ungeeignete Putzschicht. Auch fehlte die eigentliche Abdichtung gemäß DIN 18195 T.4 bis mindestens 300 Millimeter über das anstehende Gelände. Sie muss nach Fertigstellung der Außenanlage noch mindestens 150 Millimeter betragen.

Im hier zitierten Fall löste sich die Fassadenfarbe von den Sockelflächen und es kam zu Putzabplatzungen. Die Oberputzschicht löste sich ebenfalls ab. Foto: Georg Neu

Sämtliche schadhafte Putzflächen wurden bis auf den Wandbildner entfernt, die Abdichtung wurde 300 Millimeter über das anstehende Pflasterniveau mit einer ge-

eigneten, mineralischen Dichtungsschlämme hergestellt. Nach der Aushärtung und dem Aufbringen einer Kontaktschicht wurde der Sockel fachgerecht neu verputzt.

Der für diesen Wandbildner geeignete Sockelputz wurde an der Vorderseite zusätzlich bis 50 Millimeter über Pflasterhöhe abgedichtet. Die Pflasterflächen wurden anschließend mit einer weichen Trennung zur Abdichtung und einer Schutzschicht nach DIN 18195 T.10 im erdberührten Bereich wieder verlegt. Der Sockelanstrich erfolgte nach Trocknung des Sockelputzes mit einer wetterfesten Silikatfarbe nach VOB/C, DIN 18363. Georg Neu
