## So bleibt die Garage trocken

Abdichtungen sollten vom Fachmann durchgeführt werden

## Den Altbau ganz einfach dämmen

Dachsanierung: Einblasdämmung mit Steinwolle ist meist der effizienteste Weg

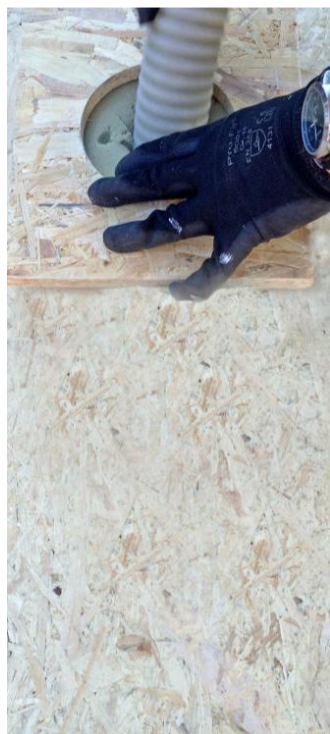
Hohlräume können komfortabel und vollständig mit nicht brennbaren Steinwolleflocken ausgefüllt werden.

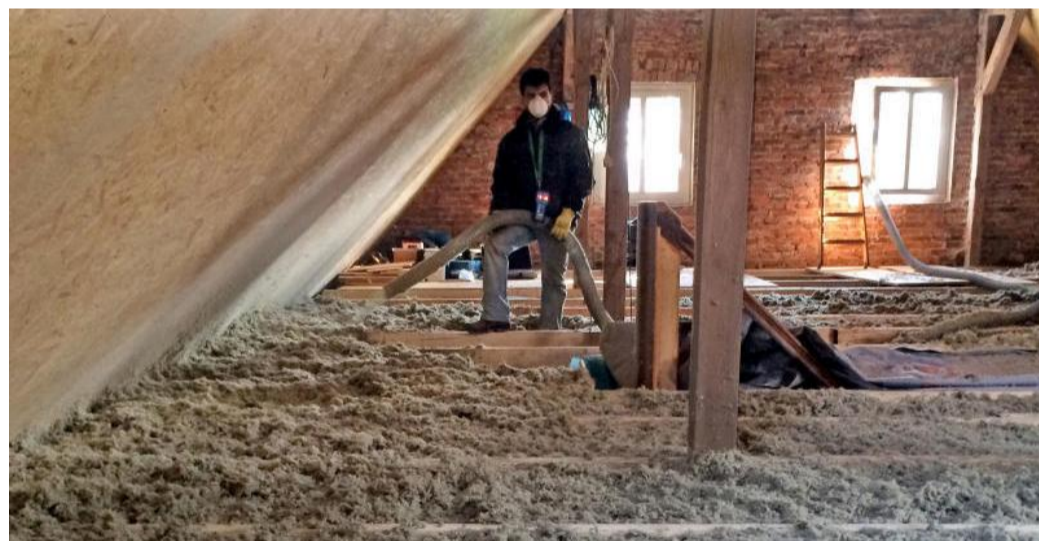
Eine Einblasdämmung mit Steinwolle eignet sich hervorragend für den Einsatz im Dachboden. Foto: djd/www.ecofibre.de
